**Attività Ispettiva ai sensi dell'art. 29-decies c.3
del D. Lgs. 152/06 e s.m.i.**

**Società Barbagia Ambiente S.r.l.– A.I.A. Det. n.634/2010 e ss. mm. ii.
Discarica per rifiuti non pericolosi sita in Loc. Coronas Bentosas
(Bolotana)**

RELAZIONE ISPETTIVA

Dicembre 2021

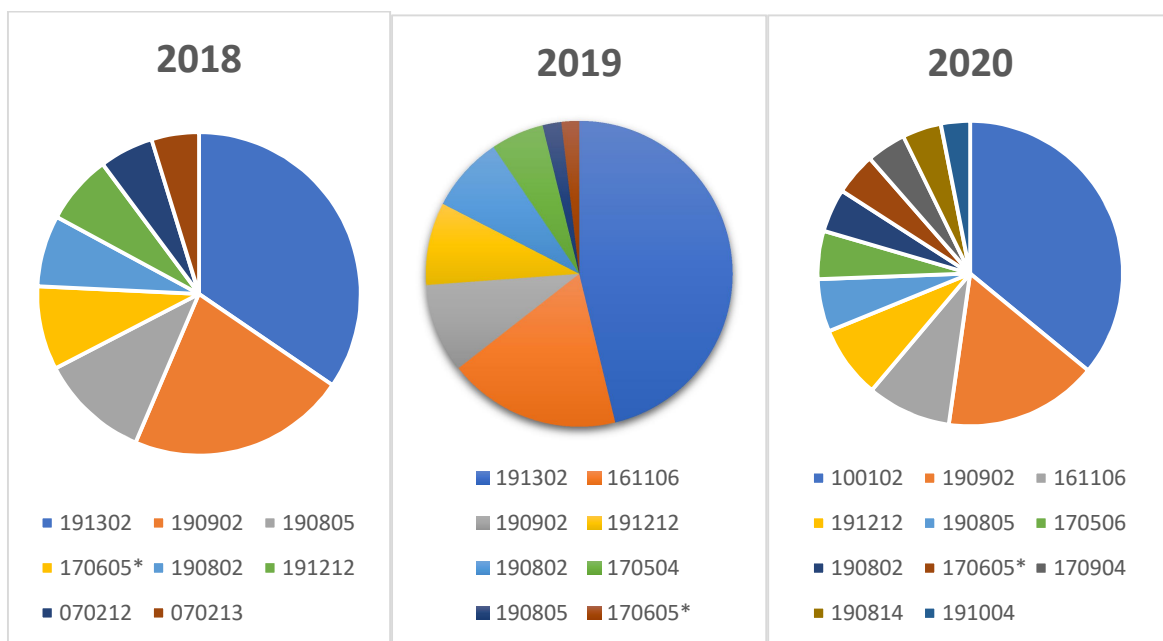
Dai Report annuali trasmessi dalla Società Barbagia ambiente e dai dati MUD si riportano per il triennio 2018-2020 i flussi dei rifiuti in ingresso più significativi. Dai dati come riportati nella tabella sottostante si evince un maggiore conferimento di rifiuti EER 191302 per l'annualità 2018-2019 a seguito delle operazioni di bonifica da parte della Società IVI Petrolifera in località Brabau - Torregrande (OR) – “ex raffineria Sipsa”, Si evidenzia inoltre un conferimento pressoché stabile nel triennio per i rifiuti EER 190902 fanghi prodotti da processi di chiarificazione dell'acqua di cui il principale conferitore è Abbanoa Spa. Per l'anno 2020 i rifiuti EER 100102 ceneri leggere di carbone sono quelli che sono stati maggiormente conferiti presso la discarica da parte di Enel Produzione Spa.

FLUSSI SIGNIFICATIVI BARBAGIA AMBIENTE 2018-2020					
2018		2019		2020	
EER	Tot (t)	EER	Tot (t)	EER	Tot (t)
191302	5.808,46	191302	36.256,58	100102	14.246,41
190902	3.680,70	161106	14.266,41	190902	6.460,18
190805	1.843,78	190902	7.385,74	161106	3.529,44
170605*	1.407,87	191212	6.853,23	191212	3.043,25
190802	1.200,28	190802	6.269,00	190805	2.207,64
191212	1.170,31	170504	4.394,03	170506	2.021,34
070212	910,12	190805	1.548,36	190802	1.829,02
070213	797,46	170605*	1.467,18	170605*	1.772,89
191004	778,98			170904	1.655,80
190801	662,40			190814	1.634,52
				191004	1.230,80

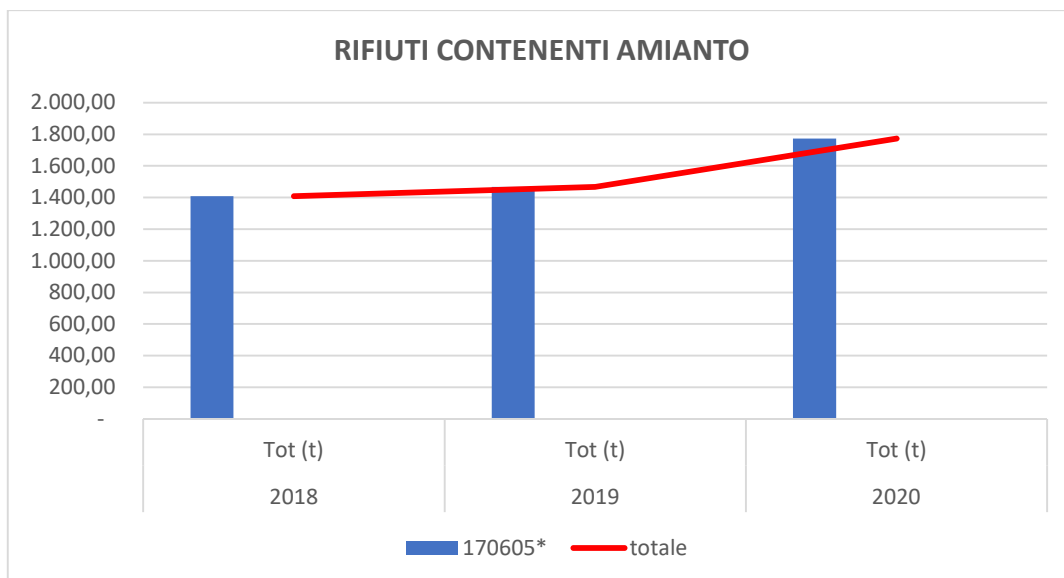
RIFIUTI BARBAGIA AMBIENTE CONTENENTI AMIANTO 2018-2020			
	2018	2019	2020
	Tot (t)	Tot (t)	Tot (t)
170605*	1.407,87	1.467,18	1.772,89
totale	1.407,87	1.467,18	1.772,89

Il codice EER 170605* materiali da costruzione contenenti amianto hanno subito un incremento di conferimento nell'ultimo triennio. Questo incremento probabilmente è da ricondursi alla chiusura nell'anno 2020 della discarica di SIGED ubicata nel Comune di Sassari, che copriva principalmente l'areale del Nord Sardegna. Si riscontra inoltre che non vi sono stati conferimenti extraregionali seppur le Società Infrastrutture e Consolidamenti Srl, Tralce Costruzioni Srl Engineering e Construction Services Srl risultano avere la sede legale nella penisola e non in Sardegna, lo stesso si è potuto appurare dai FIR presenti nella sede della Società Barbagia Ambiente.
